# センターナット(ボルト)の締付けトルクに関して

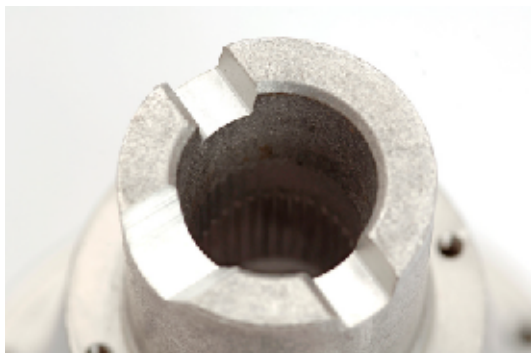
## ■ $3\text{kg}\cdot\text{m}$ TEST

テーパー内面にはうっすらと圧痕※が残っている。

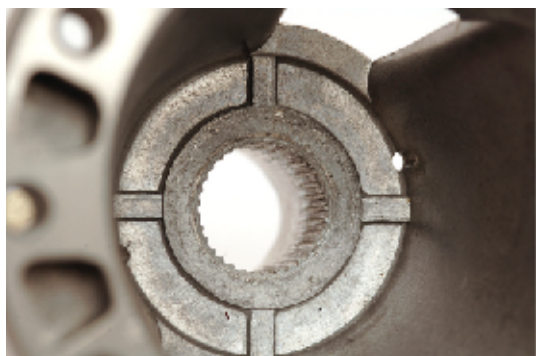
#### ■3kg・m TEST

ボスの座面に円周状に付いた摩擦痕はうっすらとしか確認することができません。
